Ruidos procedentes de la transmisión del grupo auxiliar en motores 1.9 TDI

Motor: 1.9 TDI

INA 0044

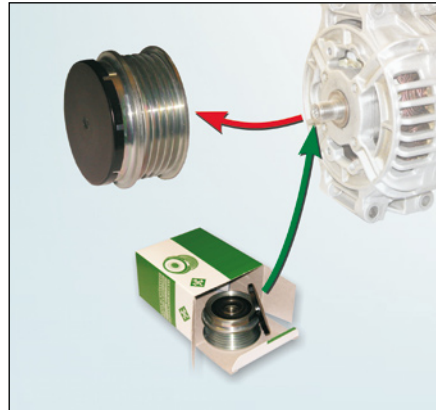
Fig. 1: Recomendación: Sustitución de la polea libre del alternador

Debido a fuertes movimientos dinámicos de la correa trapecial Poli-V se pueden producir ruidos en este tipo de motor.

En algunos casos, este ruido persiste incluso después de haber sustituido la correa trapecial Poli-V y las poleas tensoras de inversión.

Por lo tanto, en la reparación se recomienda sustituir también la polea libre del alternador.

De este modo se reducen los picos de tensión en la correa así como las oscilaciones, por lo que la transmisión del grupo recibe menor carga.

La correcta asignación de la polea libre del alternador para el vehículo debe consultarse en los catálogos.

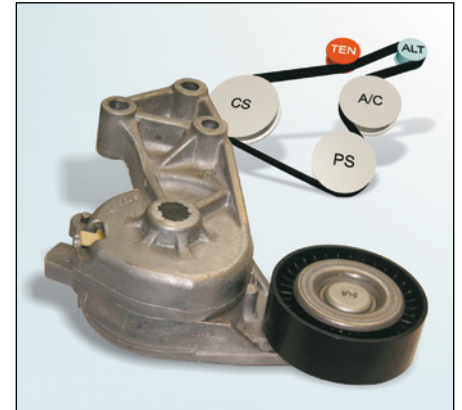
Fig. 2: Brazo tensor 534 0132 30 con recorrido de correa instalado en el motor 1.9 TDI
