INFORMACIÓN DE SERVICIO

Peligro de confusión de las poleas tensoras 531 0252 30 Y 531 0525 30

INA 0069

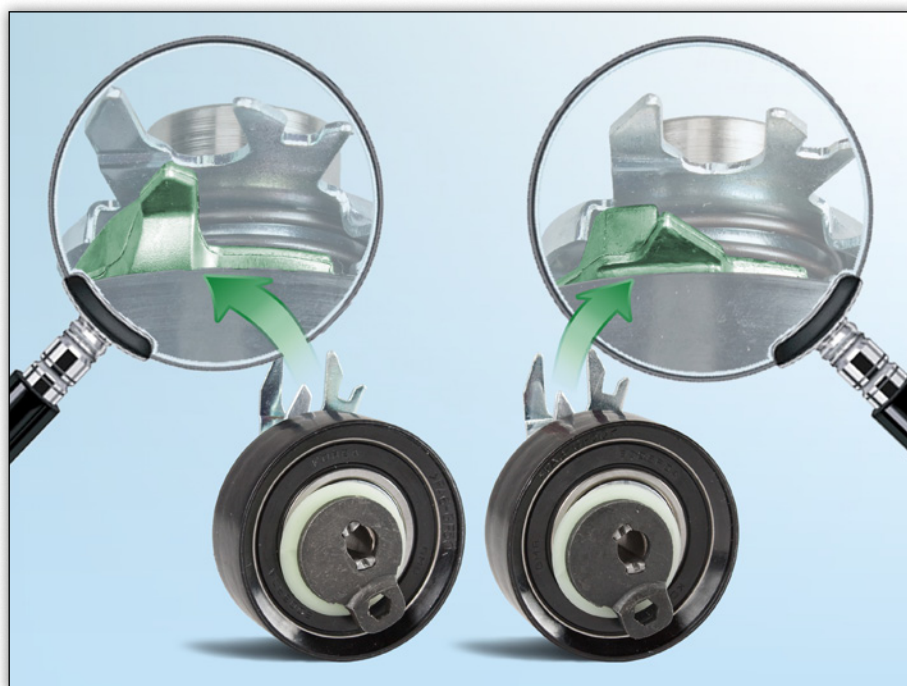
Fig.: Diferencias de las poleas tensoras 531 0252 30 (izquierda) y 531 0525 30 (derecha)

Existe el peligro de confusión entre las poleas tensoras 531 0252 30 y 531 0525 30.

No sólo se parecen los números de artículo sino que visualmente apenas se encuentran diferencias.

Sólo se diferencian en el indicador y la disposición (ver Fig.) de ambas poleas tensoras.

Aunque técnicamente ambas son muy diferentes: la polea tensora 531 0252 30 tiene una mayor fuerza de tensión y un mayor recorrido de trabajo que la polea tensora 531 0525 30.

Si se confunden las poleas tensoras, es posible que se produzca un batimiento e incluso un salto de la correa dentada. Como consecuencia se pueden producir graves daños en el motor.

Antes de montar la polea tensora, se debe prestar atención al número de pieza correcto. Debido al parecido de los números, existe un mayor peligro de confusión.

¡Deben observarse las indicaciones del fabricante del vehículo!
