## Problemas por tensores deformados

## 851023 – Elevalunas – Error de picto (lado conducción)

## 804501 – Cojinete FORD – Sustituir tubería

## Montaje cojinetes en aplicaciones Opel

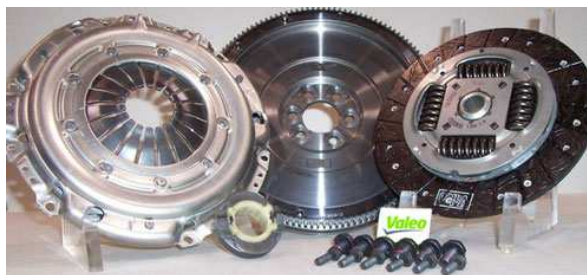
Esto se puede deber a un desajuste de los flejes o tensores de la prensa del embrague. Todas las prensas o mazas de embrague tienen 3 puntos de presión denominados flejes o tensores. Un trato inadecuado del producto (golpes en transporte, caídas, etc.) puede provocar daños en los tensores y después de montar el embrague esto derive en un mal funcionamiento del mismo (ver síntomas mencionados anteriormente).

**La función de los tensores es la de liberar de forma homogénea el disco de embrague respecto al plato de presión. Si alguno de los tensores está descompensado respecto a los demás esto provoca que el disco no se libere correctamente y que las marchas no engranen bien (rascado de velocidades, dureza al meter las marchas, etc.).**

**El 100% de los tensores** se comprueban en la cadena de producción (en Fábrica), por lo que un disfuncionamiento de los mismos se produce normalmente por un golpe en la cadena de suministro, por una manipulación indebida o durante el montaje del kit en el taller.

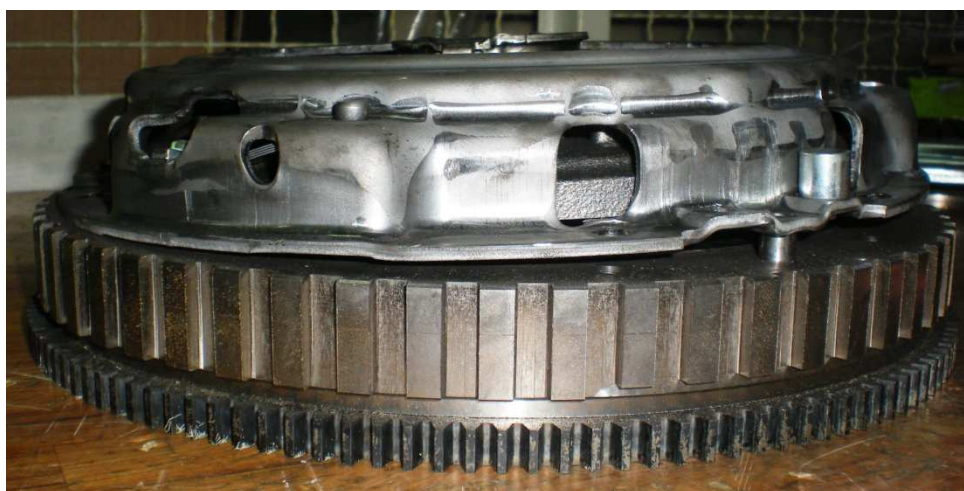
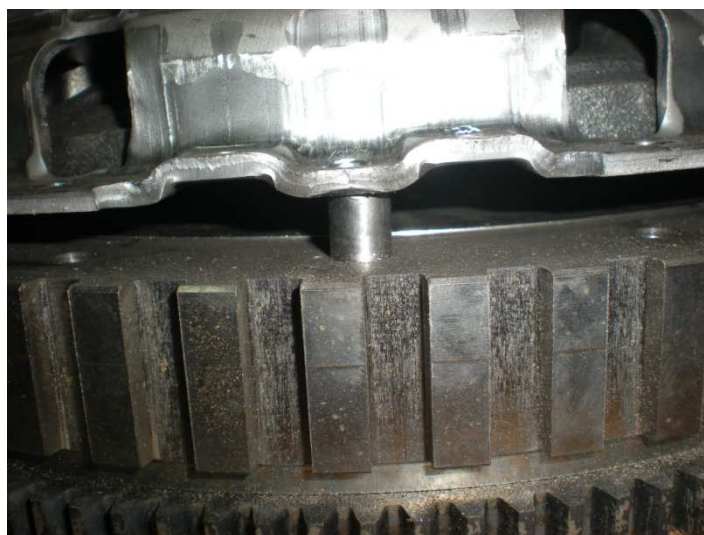
- Las guías del volante entran con dificultad: un golpe brusco en la prensa (o en el volante de inercia) puede provocar que alguno de los taladros para las guías quede parcialmente descentrado respecto a los demás. Esto puede derivar en que el montaje de la prensa en el volante tuviéramos que obligar o forzar el acoplamiento de la misma. ATENCIÓN: La prensa debe entrar sin ser forzada, ya que de lo contrario al obligarla podemos dañar sin querer alguno de los flejes. En el caso de que el problema estuviera en el volante, una guía dañada puede crear un falso paralelismo y produzca un mal funcionamiento del embrague.

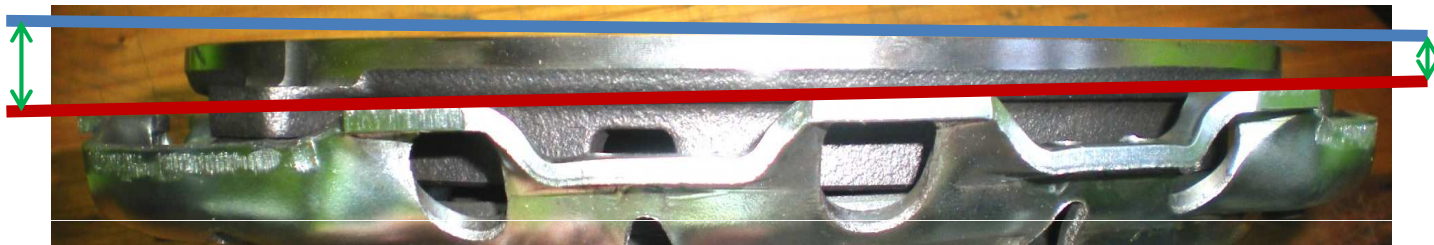
• Deformación de la altura del plato: si el cliente observa que la caja del kit esta dañada es recomendable verificar que la prensa esta en buen estado (ausencia de marcas de golpes). Un golpe en la prensa puede provocar que la altura del plato quede descompensada. Al quedar en diferente plano el embrague no desembraga correctamente impidiendo la liberación del disco.

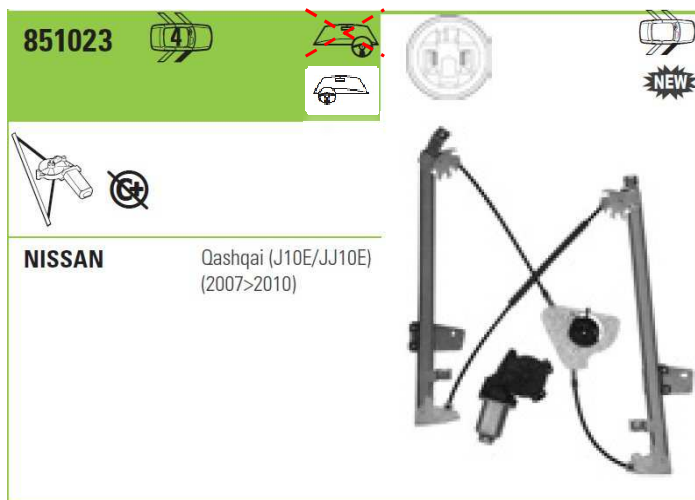
En nuestra línea de Asistencia Técnica (☎ 902 011 799) hemos detectado un error en el catálogo de Elevalunas 2013-2014 (pag. 223). En la descripción de la referencia **851023** se indica que este elevalunas se monta en vehículos con el volante a la derecha. **Esta información es incorrecta.**

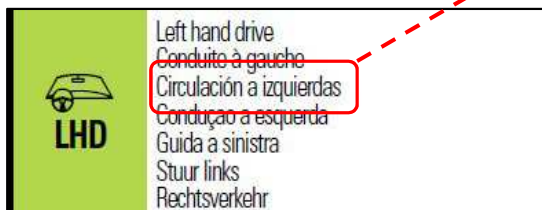
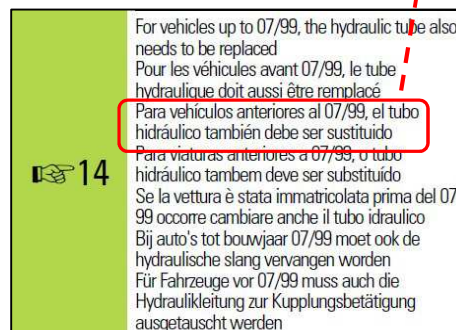
14 que para el montaje del cojinete hidráulico ref. **804501** hay que sustituir el tubo hidráulico del circuito. El problema lo tenemos cuando al consultar el catalogo vigente vemos que en la contra solapa donde vienen explicados los códigos o leyendas esta explicación se ha suprimido por error.

A continuación se adjunta el detalle que falta en el catalogo.

**Le informamos que Valeo Service España actualmente no comercializa la referencia 804800. Si en su caso tuvieran la necesidad de cambiar la tubería para montar el cojinete nuevo, le facilitamos la referencia de Origen de dicha tubería (Ref. OE Ford 1095275).**

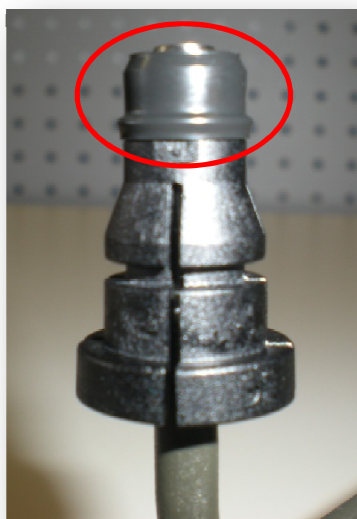
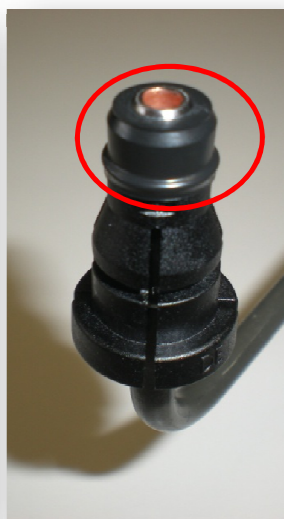
Cuando se desmonta el cojinete antiguo del vehículo puede ocurrir que la junta o goma de estanqueidad del cojinete antiguo quede alojada dentro de la tubería del vehículo.

Si ocurre esto, y no se extrae en ese mismo momento, corremos el riesgo de introducir la junta de goma del cojinete antiguo al interior de la tubería al montar el nuevo cojinete hidráulico, creando una obstrucción en la misma.

Los síntomas en el vehículo, cuando ocurre este problema, es que el pedal se pone muy duro, y en algunos casos se puede producir un exceso de presión en el circuito que puede llegar a dañar el cojinete hidráulico montado.
