Sustitución del amortiguador de vibraciones 535 0117 10 por la polea libre de alternador 535 0105 10

Situación 01.2009

INA 0026

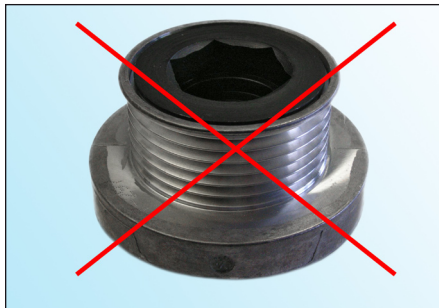
Imagen 1: 535 0117 10

El amortiguador de oscilaciones con Referencia **535 0117 10** (Imagen 1) ha sido sustituido por el artículo con Referencia **535 0105 10** (Imagen 2).

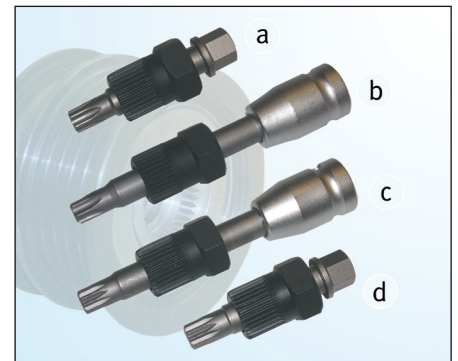
Imagen 4: Herramienta especial

- a. 400 0235 10 (Torx, corto)
- b. 400 0201 10 (Torx, estándar)
- c. 400 0200 10 (TX, estándar)
- d. 400 0234 10 (TX, corto)

1. Desmontar la correa Poli-V
2. Comprobar todos los componentes de transmisión y sustituir los dañados
3. Desmontar la correa Poli-V original (véase imagen 3)
4. Montar la polea libre del alternador 535 0105 10 con la correspondiente herramienta especial (véase imagen 4).
5. Montar la „tapa“ en la polea libre del alternador – **Atención a la correcta ubicación!**
6. Montar la correa Poli-V
